## ناسازگاری انسانی و طبیعی در تخریب دیواره‌های رودخانه (مطالعه موردی رودخانه قره‌چای استان مرکزی)

### چکیده

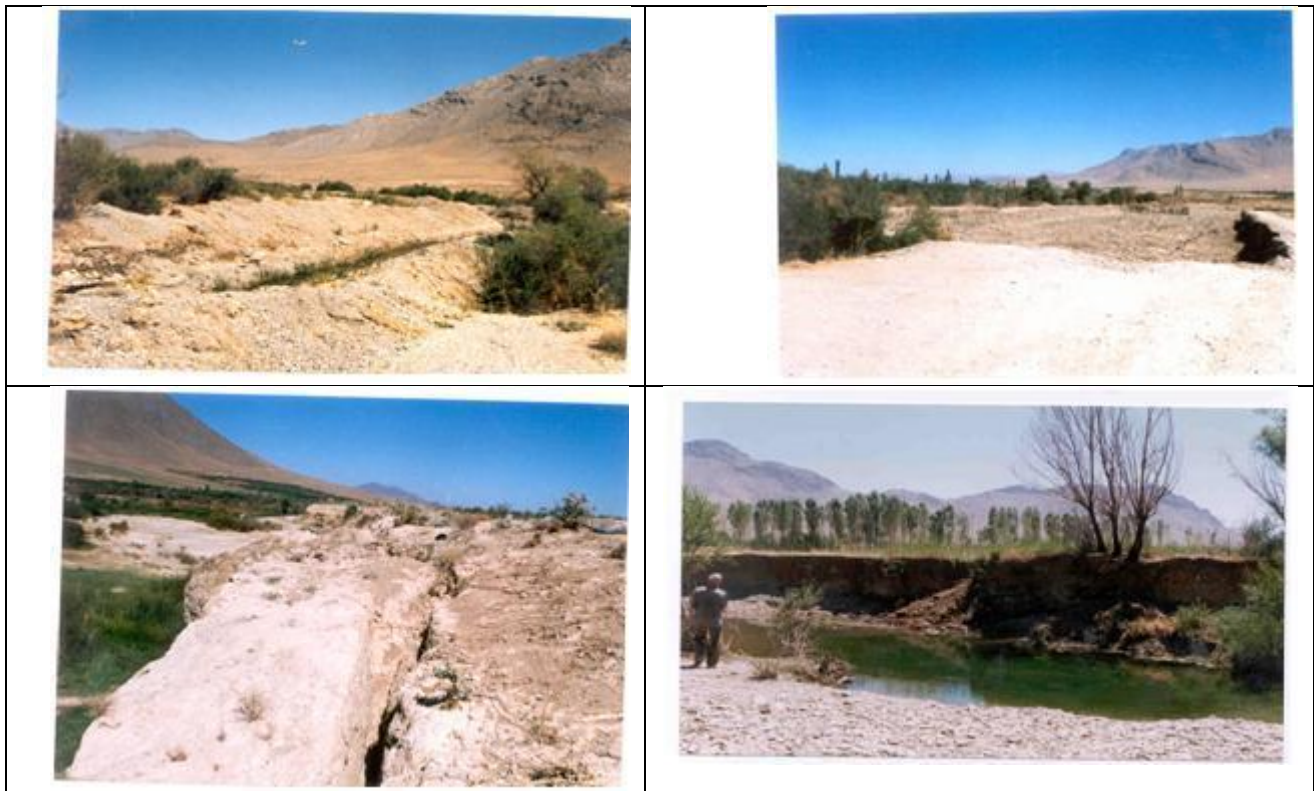
در قسمت هایی از رودخانه که در شرایط کم آبی با برداشت شن و ماسه و یا انحراف آب توسط کشاورزان خط مرکزی جریان به سمت یکی از دیواره ها منحرف شده است در پایه دیواره در اثر سیل های بعدی عمل زیرشویی انجام شده و پس از مدتی منجر به واژگون شدن دیواره گردیده است. شکل (۱) برداشت شن و ماسه و انحراف آب و زیر شویی دیواره رودخانه را نشان می دهد.

شکل ۱ - برداشت شن و ماسه ، بر انحراف آب و زیر شویی دیواره رودخانه

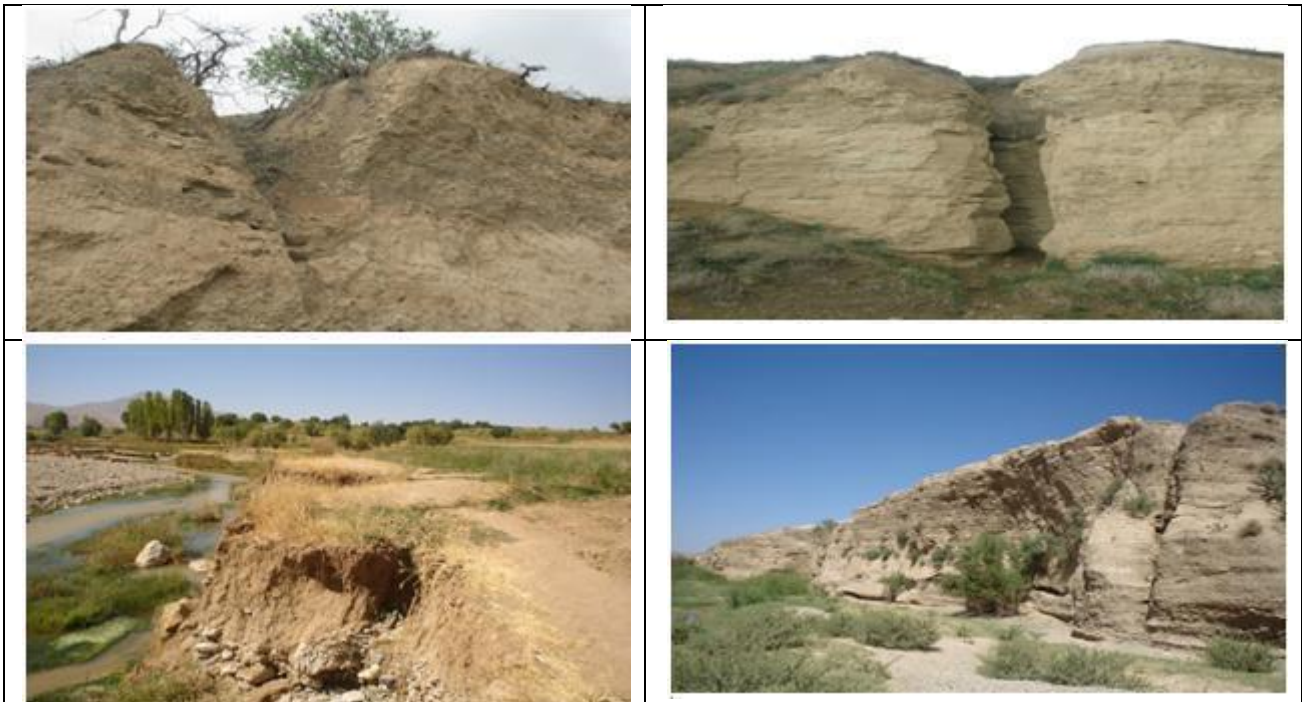
بطور مکرر دیده شد که آبیاری غرقابی در اراضی کشاورزی و باغات بالادست کناره رودخانه انجام شده و فرار آب باعث ایجاد گالی در دیواره شده و به مرور زمان گالی ها عمیق تر شده اند و کناره رودخانه تخریب شده است. شکل (۲) ایجاد آبکند در کناره رودخانه قره چای را نشان می دهد.

شکل ۲- فرار آب از اراضی کشاورزی و ایجاد آبکند در دیواره کناری رودخانه

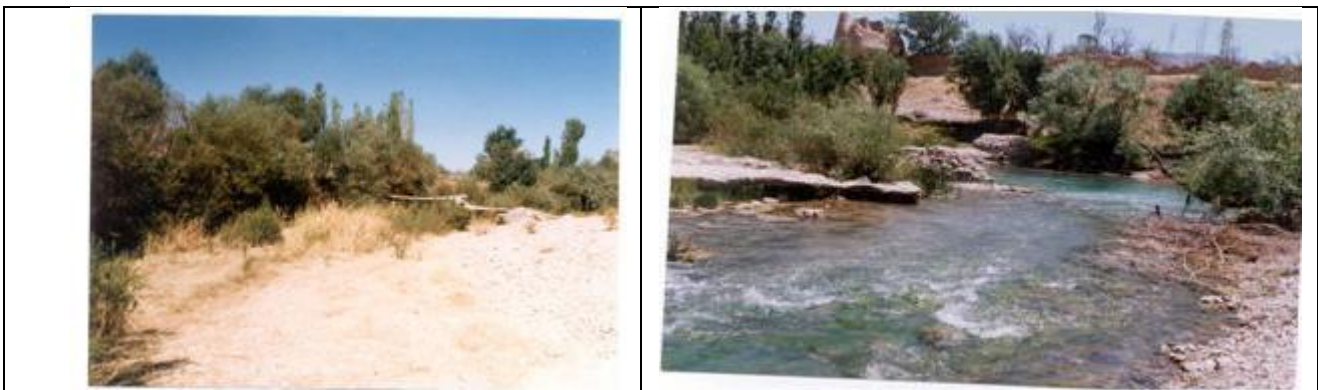
وجود پل های قدیمی با چندین دهانه با عرض کم باعث شده که تنه و سرشاخه درختان رها شده در رودخانه دهانه را مسدود نموده که در ابتدا باعث بالادگی آب شده و تخریب پل نیز شرایط طغیانی تر را ایجاد می نماید. شکل (۵) نمونه ای از پل های قدیمی تخریب شده در رودخانه قره چای را نشان می دهد

شکل ۵- نمونه ای از پل های قدیمی تخریب شده در رودخانه قره چای

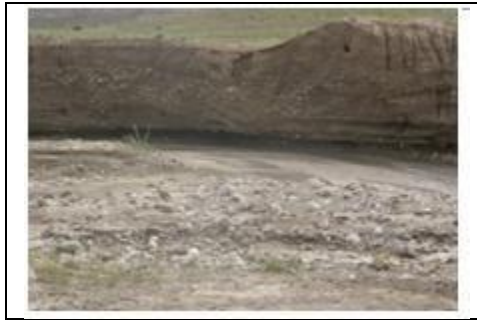
فقدان پوشش گیاهی و لخت بودن دیواره ها از دیگر علل تخریب دیواره های رودخانه است . بخصوص در دیواره های قائم قوس خارجی این پدیده شدیدتر است. شکل (۸) نمونه ای از قوس خارجی لخت و بدون محافظ را نشان داده که در معرض فرسایش است

شکل ۸ - نمونه ای از قوس خارجی لخت و بدون محافظ در رودخانه قره چای

یکی از روش های حفاظت از دیواره رودخانه، حفاظت بیولوژیکی است. پوشش گیاهی موجود در دیواره های رودخانه چنانچه به طور صحیح مدیریت شود باعث استحکام خاک و افزایش مقاومت کششی است. ریشه درختان باعث تحکیم خاکدانه ها و بهبود ساختمان خاک و افزایش مقاومت خاک و دیواره می شود. ریشه باعث مسلح شدن طبیعی خاک شده و مقاومت برشی آن را افزایش می دهد و لذا خاک تنش برشی سیلاب را تحمل می کند. درختانی که ریشه های مقاوم و قائم دارند، مانع گسیختگی دیواره ها در اثر لغزش های کم عمق توده خاک روی شیب دیواره شده و از ایجاد ترک و شکاف در دیواره های چسبیده ممانعت می کنند. اندام بیرونی درختان نیز در مقابل برخورد جامدات سیلاب و موج مقاومت کرده، ضربه آن ها را خنثی نموده و دیواره ها را حفظ می نماید (احمدیان، ۱۳۸۰). همچنین اقدامات مدیریتی مثل آطوری مناسب اراضی حاشیه رودخانه، عدم دست درازی به منابع بستر و حاشیه رودخانه و رعایت حریم رودخانه از سوی بهره برداران می تواند به حفاظت از رودخانه کمک موثری باشد. پیشنهاد می شود میزان فرسایش و تخریب در مقاطع مختلف با پوشش و بدون پوشش بیولوژیک اندازه گیری شود تا در برنامه های حفاظتی به مقاطع در معرض خطر توجه بیشتری بشود.
